AIRBUS : NOUVEAU COUP DUR POUR LA FRANCE

AF447 : LES COMMANDES DE VOL

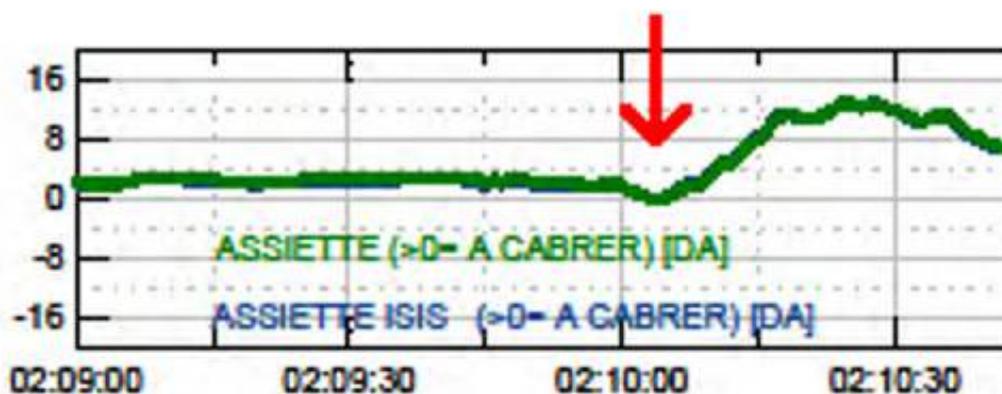
FIGURE 1

Avant même la déconnexion du pilote automatique, puis de l'autopoussee, l'avion a commencé à plonger. Sans intervention des pilotes.

La figure 1 ci-dessous est un extrait de la page 114 du rapport d'étape du BEA du 29 juillet 2011. Cet extrait concerne l'assiette. On voit que l'assiette, stable à 3° environ, diminue rapidement à 0° (flèche rouge). Elle augmente ensuite en raison de l'intervention du pilote qui tire sur le manche en annonçant, conformément à la procédure, « *j'ai les commandes* ».

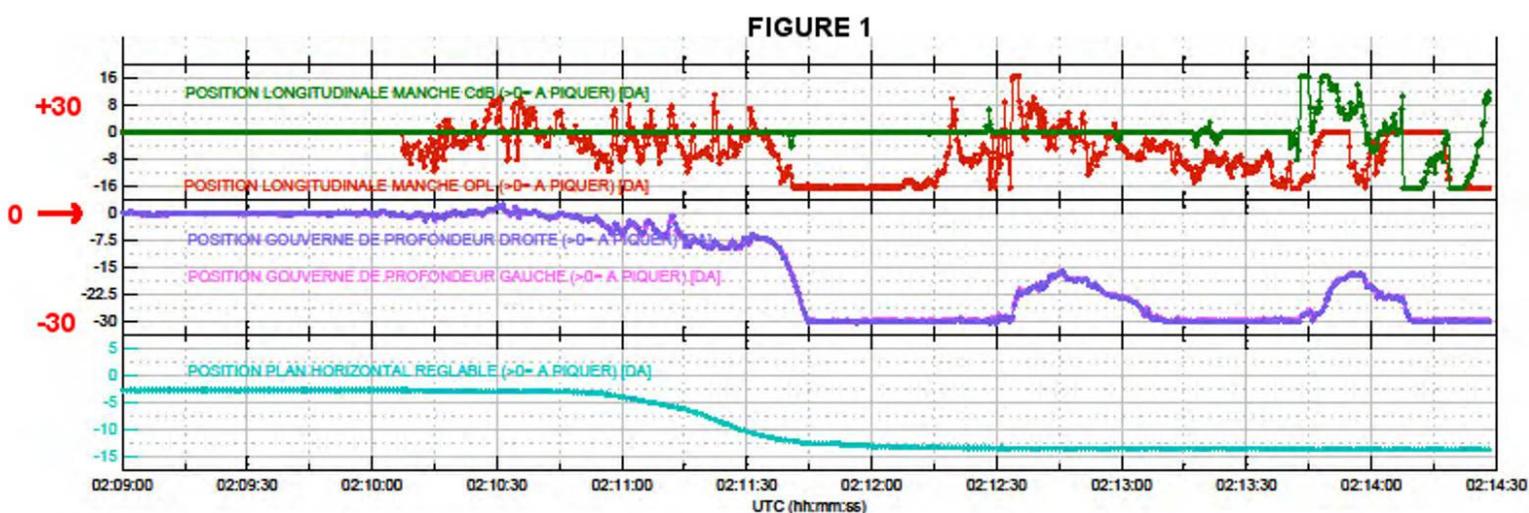
En figure 1 ci-dessous se trouve un extrait de la page 114 du rapport d'étape du BEA du 29 juillet 2011. Cet extrait concerne les paramètres suivants : positions/mouvements des manches, positions/mouvements des gouvernes de profondeur et positions/mouvements du plan horizontal réglable (PHR). L'étude de ces paramètres permet de vérifier si les demandes des pilotes, en montée et en descente, ont été suivies d'effet par les systèmes.

On constate qu'à aucun moment les gouvernes ne sont allées « à piquer », malgré les demandes fréquentes et parfois appuyées des pilotes en ce sens. On constate même que ces gouvernes de profondeur partent d'elles-mêmes en butée « à cabrer » et y restent, ne s'éloignant momentanément de la butée que de très peu, malgré les actions des pilotes. On constate aussi que le PHR part lui aussi de sa propre autorité en butée « à cabrer ». Que pouvaient faire les pilotes ? Les commandes de vol ne répondaient plus !

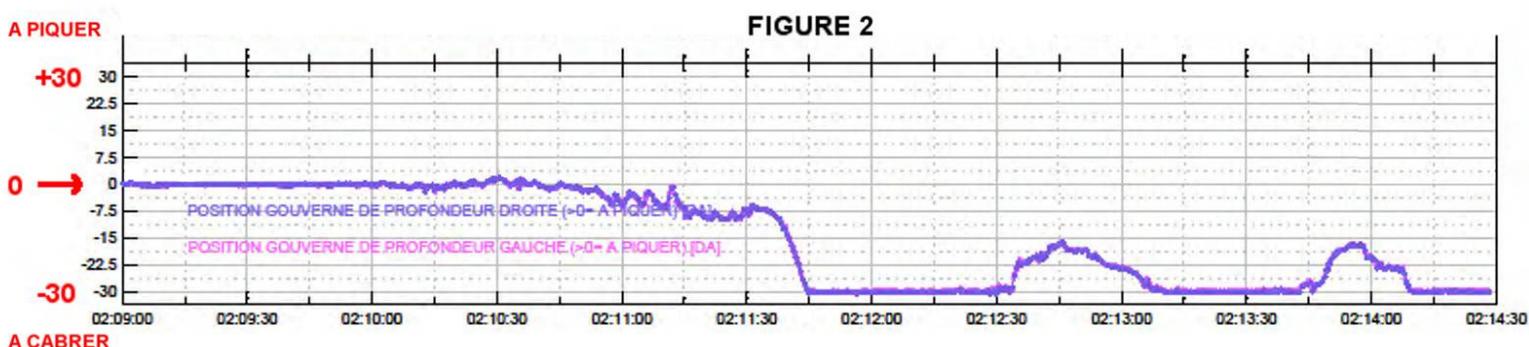
Le BEA a présenté la courbe des gouvernes d'une manière biaisée. Cette présentation ne permet pas de saisir immédiatement la réalité. La courbe des gouvernes aurait dû être présentée comme il a été fait en figure 2.
