AF447 : LES COMMANDES DE VOL

LE DECLENCHEMENT DES EVENEMENTS : L'AVION A COMMENCE PAR PLONGER

LES COMMANDES DE VOL NE REPONDAIENT PLUS

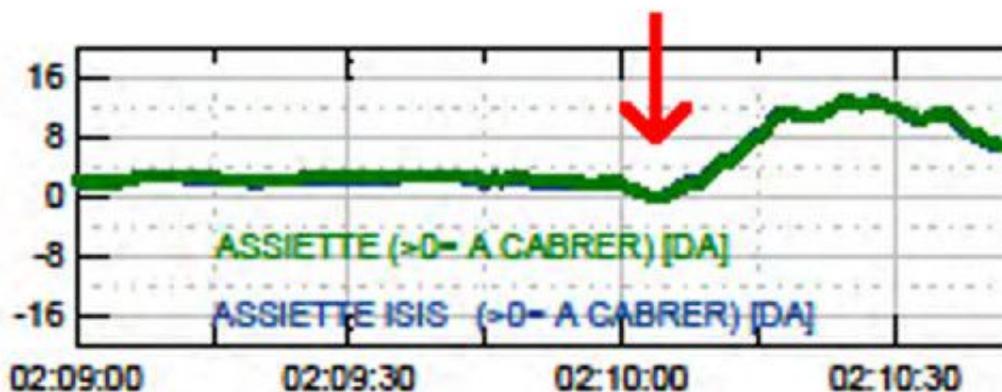
FIGURE 1

La figure 1 ci-dessous est un extrait de la page 114 du rapport d'étape du BEA du 29 juillet 2011. Cet extrait concerne l'assiette. On voit que l'assiette, stable à 3° environ, diminue rapidement à 0° (flèche rouge). Elle augmente ensuite en raison de l'intervention du pilote qui tire sur le manche en annonçant, conformément à la procédure, « *j'ai les commandes* ».

Avant même la déconnexion du pilote automatique, puis de l'autopousée, l'avion a commencé à plonger. Sans intervention des pilotes.

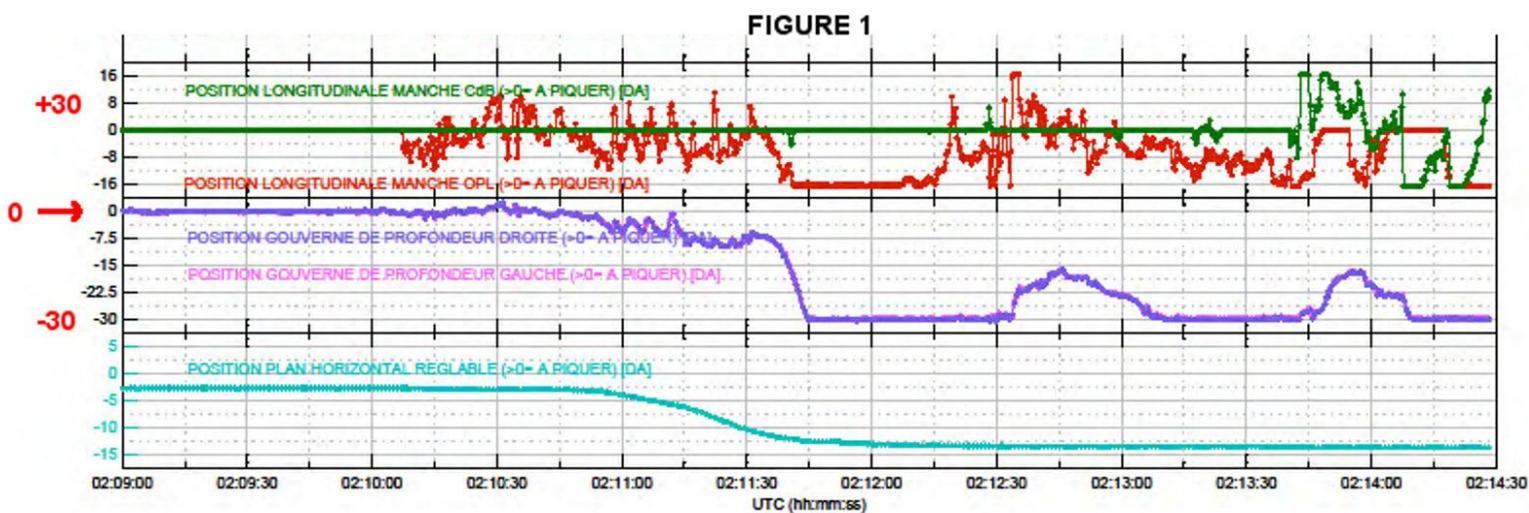
En figure 1 ci-dessous se trouve un extrait de la page 114 du rapport d'étape du BEA du 29 juillet 2011. Cet extrait concerne les paramètres suivants : positions/mouvements des manches, positions/mouvements des gouvernes de profondeur et positions/mouvements du plan horizontal réglable (PHR). L'étude de ces paramètres permet de vérifier si les demandes des pilotes, en montée et en descente, ont été suivies d'effet par les systèmes.

On constate qu'à aucun moment les gouvernes ne sont allées « à piquer », malgré les demandes fréquentes et parfois appuyées des pilotes en ce sens. On constate même que ces gouvernes de profondeur partent d'elles-mêmes en butée « à cabrer » et y restent, ne s'éloignant momentanément de la butée que de très peu, malgré les actions des pilotes. On constate aussi que le PHR part lui aussi de sa propre autorité en butée « à cabrer ». Que pouvaient faire les pilotes ? Les commandes de vol ne répondaient plus !

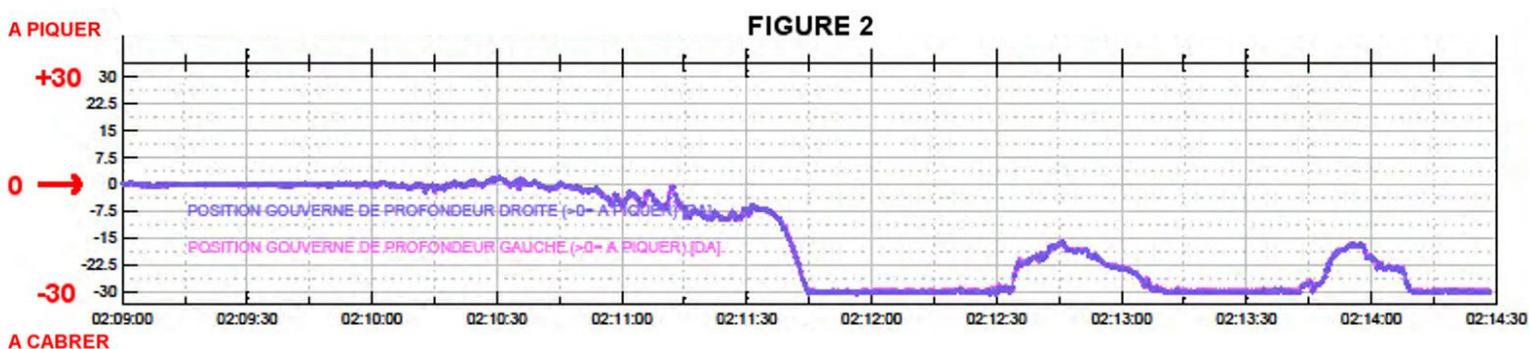
Le BEA a présenté la courbe des gouvernes d'une manière biaisée. Cette présentation ne permet pas de saisir immédiatement la réalité. La courbe des gouvernes aurait dû être présentée comme il a été fait en figure 2.
